**GRADO EN ARQUITECTURA TÉCNICA Y EDIFICACIÓN  
TRABAJO DE FIN DE GRADO**

**PRÁCTICUM EN ENHEBRA REHABILITA:  
TRABAJO DE DESPACHO Y SEGUIMIENTO DE OBRAS**

**Proyectista:** Anna Mendo Ortiz  
**Director:** Manuel Borbón Sanllorente  
**Convocatoria:** Enero/Febrero 2018

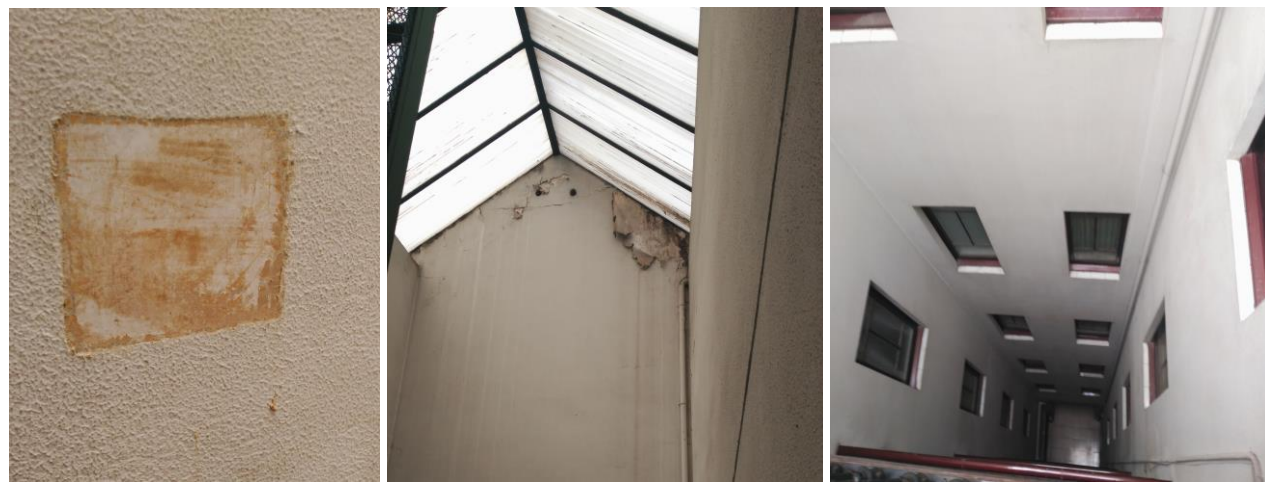
Fig. 6 Muestra en paramento vertical, humedades en zona superior de paramento y vista de patio

El presupuesto consiste en el decapado del revestimiento existente en el paramento con un posterior alisado de la superficie. Tras reparaciones puntuales, se procede al pintado con pintura al temple, recuperando los colores originales, los cuales se consiguen mediante una muestra del paramento y estudio cromático.

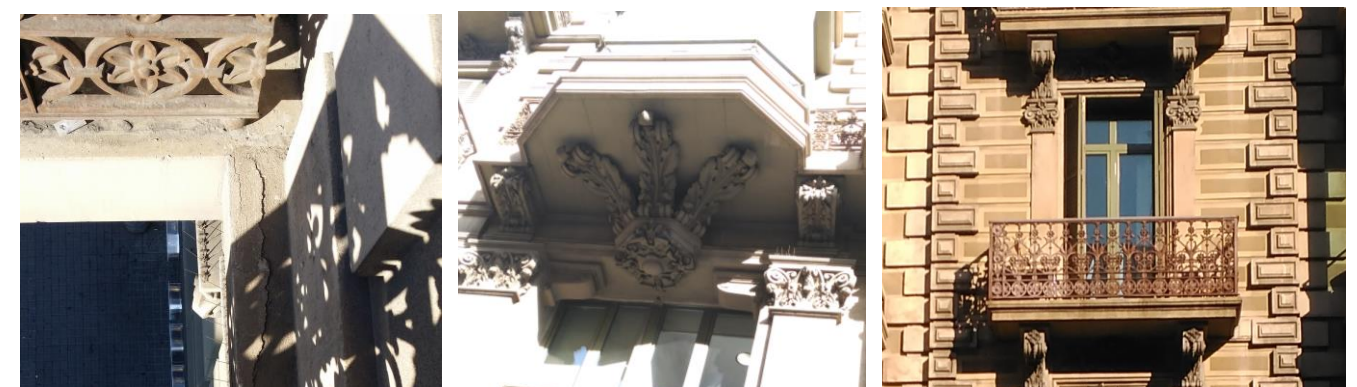
Fig. 8 Grieta en paramento, grupo escultórico e imitación de piedra

El presupuesto consiste en la limpieza y reparación del paramento de fachada que presenta desconches y falta de adhesión, mediante su repicado y posterior estucado y enlucido, reconstruyendo las imitaciones de piedra. De igual forma, se reparan las grietas existentes a lo largo de la fachada, concentradas en su mayoría en los forjados de balcones. Para finalizar con la aplicación de veladura en el paramento vertical y el pintado de barandillas, persianas y demás elementos metálicos.

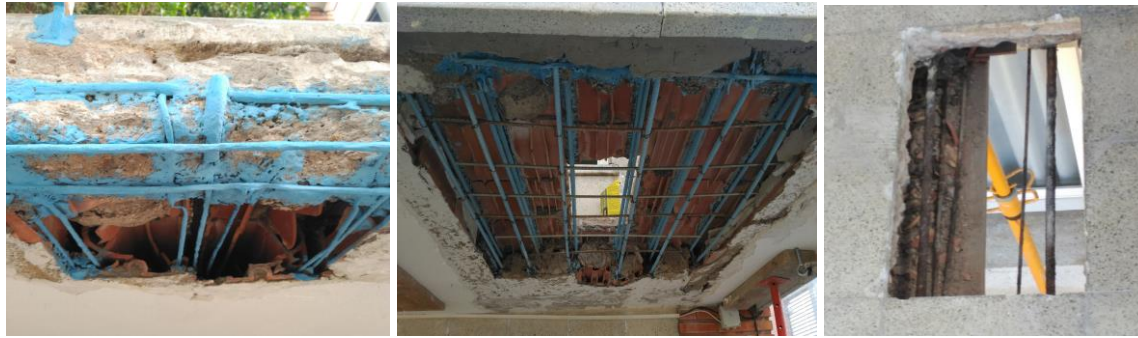
El caso más destacado es el derivado de la extracción de piezas de piedra artificial de los cantos de forjado de los balcones. Este trabajo desvela la existencia de armaduras de la losa del voladizo en mal estado: disgregación de hormigón, corrosión de armaduras, pérdida de sección de armaduras, etc. Siendo especialmente significativo el balcón del piso 3B, cuyo techo muestra estos problemas agravados y es necesario abrir el forjado, tanto por el techo como por el suelo del 4B, para ver el alcance de los daños. Se cree necesario colocar un armado extra para la estabilidad y refuerzo del voladizo, el cual es calculado por un compañero de Enhebra especializado en el cálculo de estructuras.

Fig. 15 Forjado de voladizo de piso 4B, mostrando el pasivado de las armaduras y el posterior repicado para descubrir la zona en mal estado

El cálculo del armado del voladizo se encuentra en la página 71 de Anejos.

En el resto de cantos de forjado, se realiza un repicado de zonas en mal estado o desadheridas, con el posterior lijado y pasivado de las armaduras que quedan al descubierto. Después se aplica un puente de unión y se recompone con mortero de reparación y armadura, dejando la superficie lista para recibir las nuevas piezas de piedra artificial.

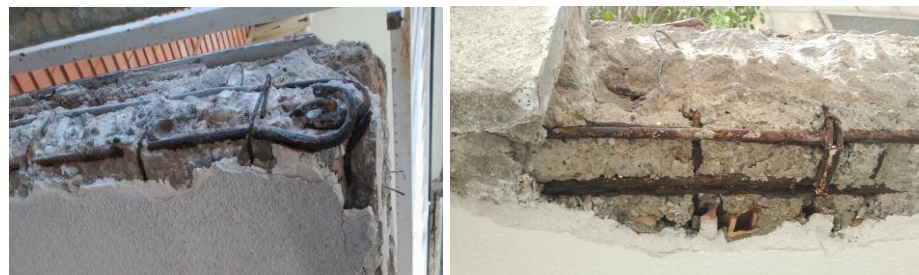
Fig. 16 Cantos de forjado tras extraer las piezas de piedra artificial y repicar el hormigón

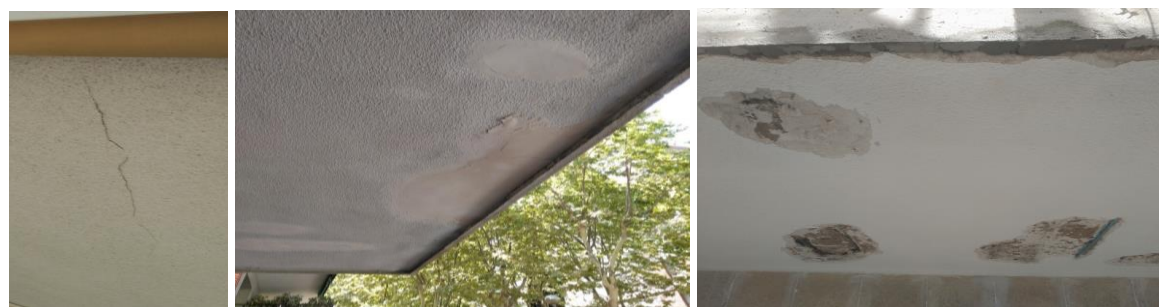
Debido a los daños encontrados en el forjado del balcón 3B-4B anteriormente comentado, se realiza una inspección de la totalidad de los voladizos mediante la apertura de antiguas reparaciones y la realización de catas. Posteriormente se lijan y pasivan de las armaduras que han quedado al descubierto y se realiza una recomposición de volúmenes.

Fig. 18 Fisura y antiguas reparaciones en voladizos a la izquierda, catas realizadas a la izquierda

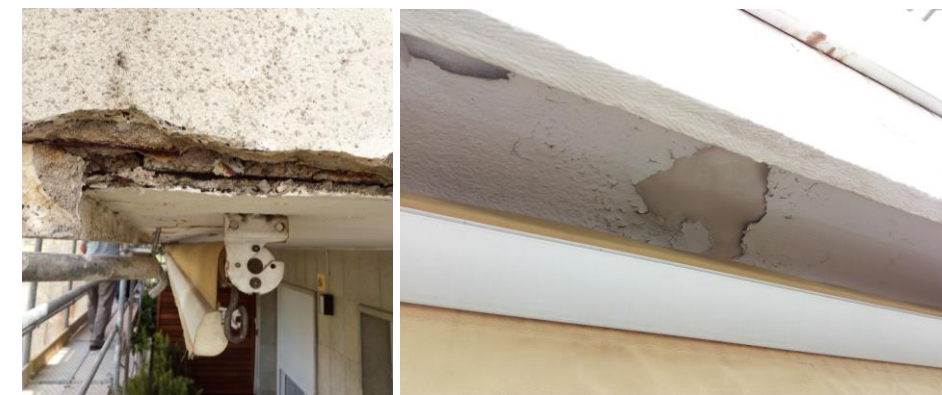
Fig. 19 Techos de balcón a reparar donde el toldo dificulta los trabajos

En la fachada Escolles Pies, se encuentran dos toldos en cada balcón. Debido a la necesidad de encofrar los techos de balcón en la reparación de canto de forjado y colocación de nuevas piezas de piedra artificial, así como para la correcta reparación de los techos de balcón, es necesario desmontar todos los toldos existentes. En las viviendas 2A y 3ª los toldos son eléctricos, por lo que se subcontrata un industrial especialista en instalaciones para que realice el desmontaje correctamente. Tras los trabajos se recolocan todos los toldos.

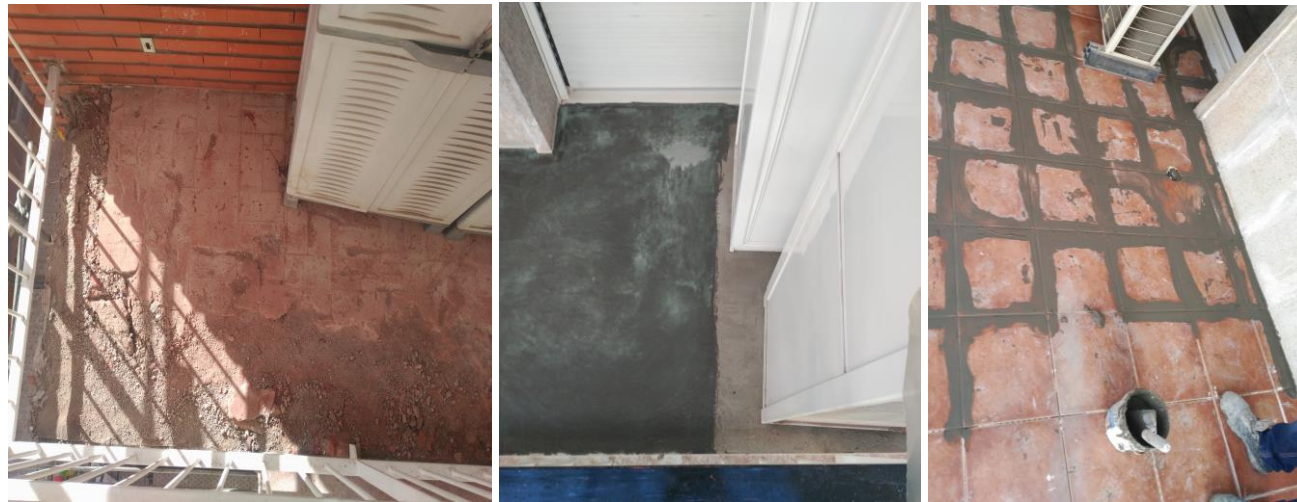
Por otra parte, en los balcones cuyos pavimentos están doblados (existen dos capas de pavimento) y en los balcones de la fachada trasera, a pesar de ser los originales, el pavimento se encuentran por encima de las piezas de piedra artificial de los cantos de forjado. Debido a este motivo, se extrae la capa superior mediante el repicado de la misma, para poder proceder a su impermeabilización.

Fig. 20 Repicado de suelo original, impermeabilización y borada de juntas en nuevo pavimento

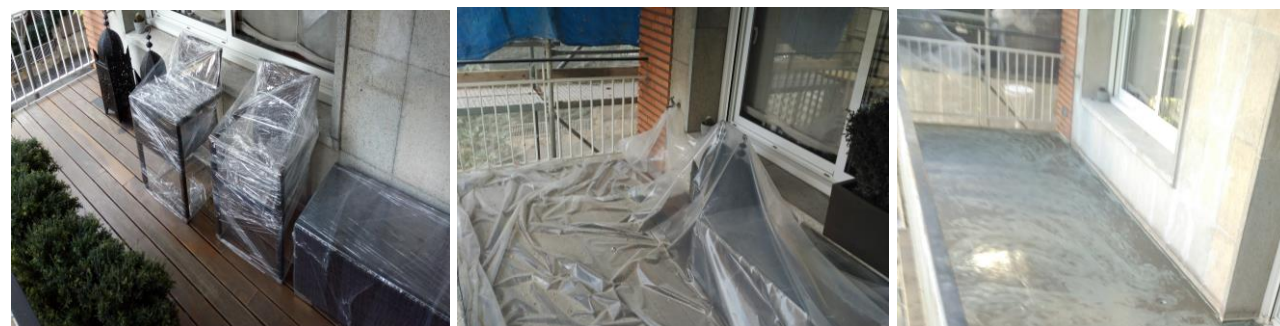
En el balcón de la vivienda 2A de la fachada Escolles Pies se encuentra un pavimento de tarima de madera por encima del pavimento original. Para la impermeabilización de este balcón es necesario su desmontaje, y posterior montaje cuando tras los trabajos por parte de la subcontratación de un industrial especializado en carpintería de madera.

Fig. 21 Tarima existente, tarima protegida y tarima extraída

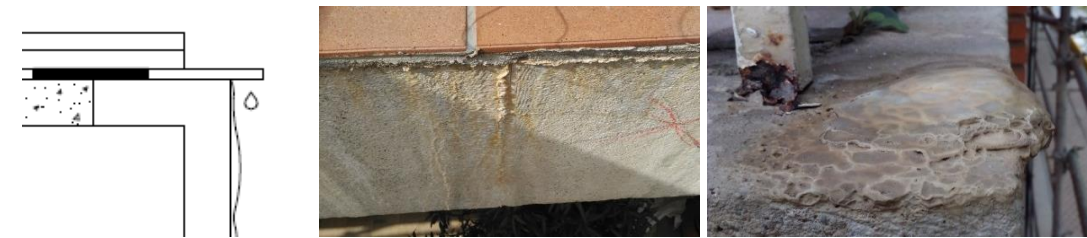
En la planta Ático existe un problema de filtración a través de la lámina impermeabilizante que gotea al balcón inferior, creando una capa de sales.

Fig. 22 Goteo en pieza de canto de forjado y capa de sales en balcón inferior

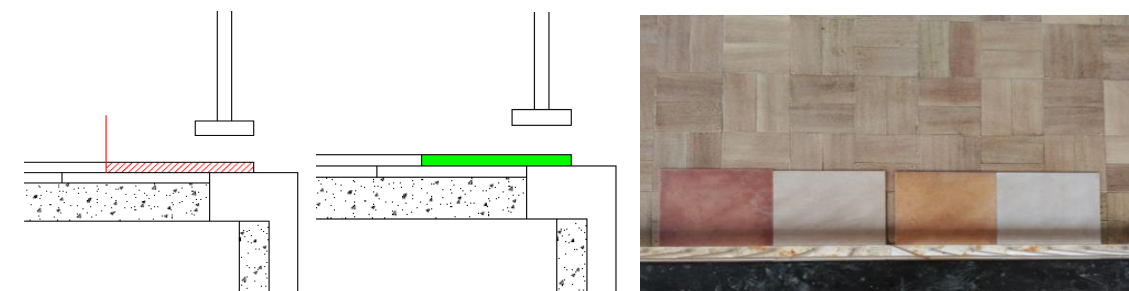
Fig. 23 Actuación prevista y prueba de posibles piezas de remate

Debido a que no se iba a realizar la extracción del pavimento doblado o que estaba por encima de las piezas de piedra artificial, en el momento de la extracción de las piezas de piedra artificial de cantos de forjado deterioradas, se realiza un corte en la capa de pavimento superior. Esta pieza cortada iba a sustituirse por una pieza cerámica de similares características a la existente, o bien la escogida por la DF y Comunidad de Propietarios.

Finalmente, con la impermeabilización de los balcones, este remate del pavimento por encima de las piezas de piedra artificial de los cantos de forjado ya no es necesario, a pesar de que el corte con radial ya ha sido realizado.

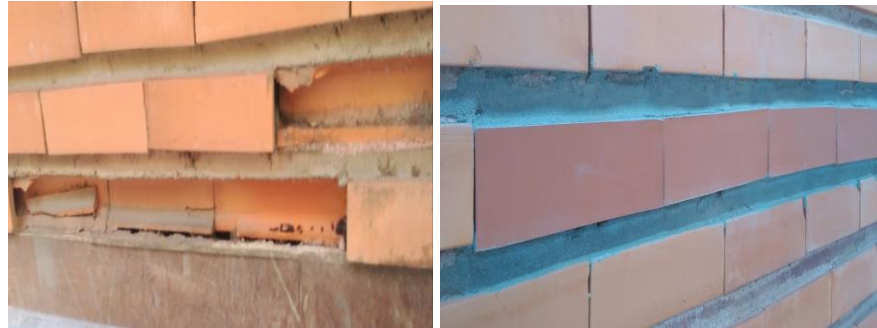
Encontramos piezas de obra vista rotas, fisuradas o con riesgo de desprendimiento, éstas piezas se deben reemplazar por otras de características similares, para evitar la degradación del resto.

*Fig. 24 Piezas de obra vista rotas y nuevas piezas colocadas*

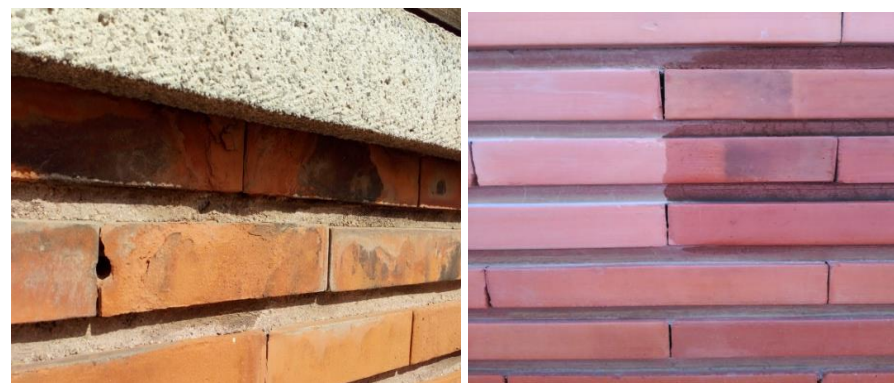
Existen piezas en un avanzado grado de descomposición y exfoliación en la parte superior e inferior de las fachadas Lázaro Cárdenas y Parquing que deben ser consolidadas para frenar su degradación. Esto se debe a que estas zonas se encuentran más expuestas a los agentes exteriores.

*Fig. 25 Piezas en estado de descomposición en ático y diferencia de tonalidad entre piezas consolidadas*

Tras la consolidación de estas zonas y el hidrofugado de todo el paramento de obra vista, se observa una diferencia acentuada por el uso de consolidante en estas zonas. Para resolverlo se realiza la aplicación de consolidante en el resto de paramento de obra vista, consiguiendo la misma tonalidad.

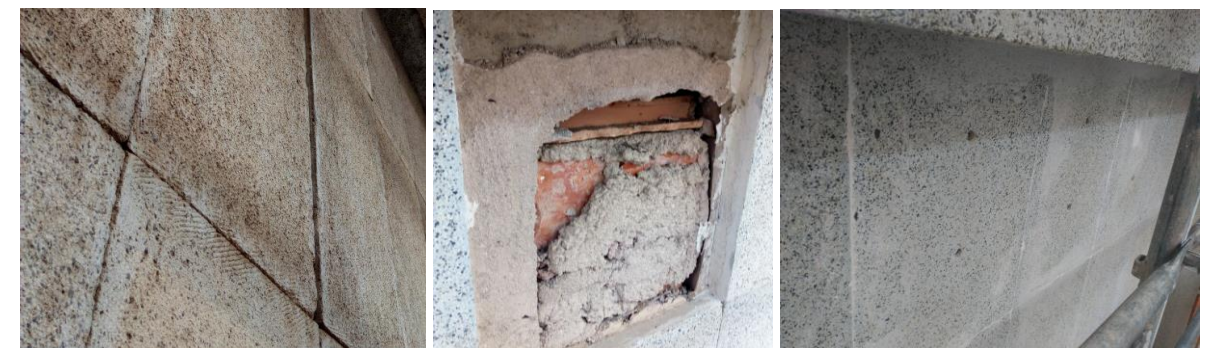
*Fig. 26 Pieza de aplacado con riesgo de desprendimiento, interior de fachada una vez extraída y anclaje*

Éstas se extraerán, se saneará la base y se recolocarán mediante mortero cola flexible para exteriores. Finalmente se fijarán mediante anclajes de acero inoxidable para evitar posibles desprendimientos o abombamiento de las piezas, causados por la entrada de agua al interior de las piezas por los poros y la propia presión ejercida por su peso.

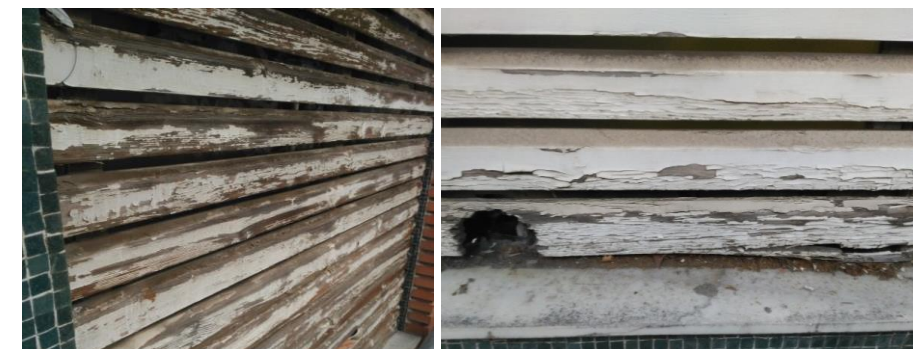
*Fig. 27 Lamas de madera en mal estado*

Debido a que las lamas que componen las celosías presentan deterioro de la propia madera, perforaciones para extractores de humo en desuso y grietas, esta partida contemplaba sustituir las lamas dañadas y masillar la superficie del resto. Todo ello previo a la aplicación de capa de imprimación y la dos capas de pintura al esmalte.

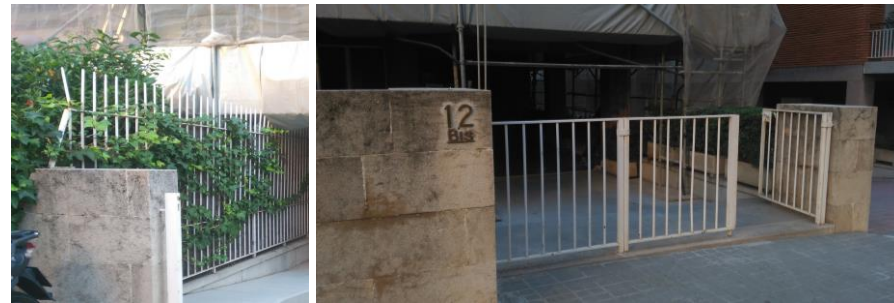
Fig. 28 Reja adyacente y puertas metálicas de acceso a la finca

Se procede al pintado de las puertas metálicas que forman el acceso a la finca y la reja adyacente que separa el nivel de bajos que pertenece a la vivienda Bajos de la portería, mediante el lijado de las superficies desprendidas y la aplicación de esmalte sintético.

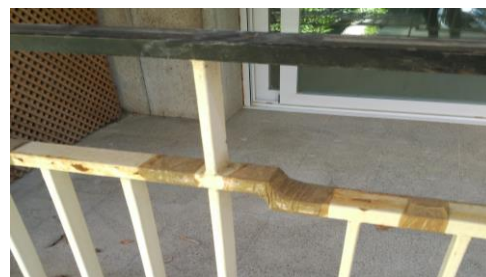
Reparación de barandilla del piso 1B en mal estado. No se realiza debido a que el propietario encarga este trabajo a la empresa que en esos momentos está haciendo reformas en la vivienda.

Fig. 29 Barandilla en mal estado

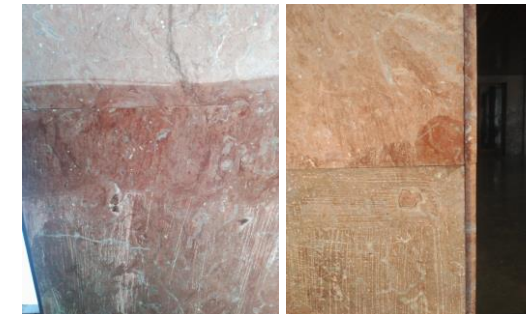
La zona de la portería realizada en mármol presenta pérdida de color debido a la exposición al sol, así como zonas en mal estado debido a reparaciones anteriores. Para recuperar el color, se realizará un lijado de las zonas dañadas y posterior abrillantado del conjunto.

Fig. 30 Mármol en zona de portería donde se muestra el cambio tras el lijado y abrillantado

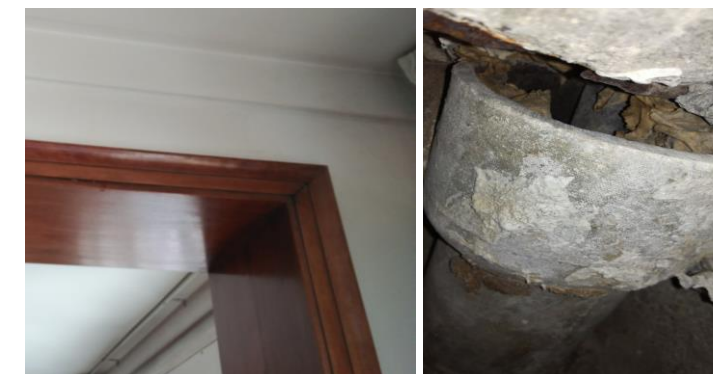
Durante la limpieza de los sumideros de balcones de la fachada Escolles Pies, se realiza un desatasco mediante kärcher y ratón en uno de ellos, el cual tiene una obstrucción en el codo del bajante que, al extraerse, permite observar una rotura del mismo. Se localiza el bajante en el comedor del piso inferior y se procede a descubrir el cajón de instalaciones, reparar el tramo el mal estado y reconstruir el revestimiento mediante enyesado y pintura.

Fig. 31 Comedor de vivienda 2B y bajante una vez abierto el cajón de instalaciones

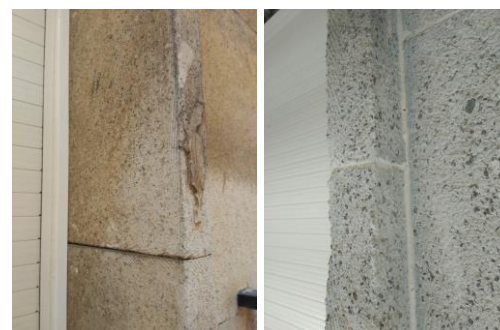
Fig. 33 Antes y después de la limpieza del paramento de fachada

- Colocación de andamios en cada una de las fachadas.
- Limpieza del paramento de piedra artificial mediante la aplicación de un producto neutro desincrustado y proyectado de agua a presión.

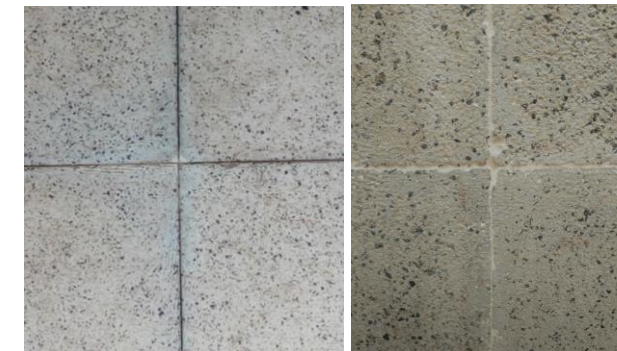
Fig. 34 Antes y después del rejuntado con borada

- Rejuntado de piezas de piedra artificial mediante borada de mortero flexible.

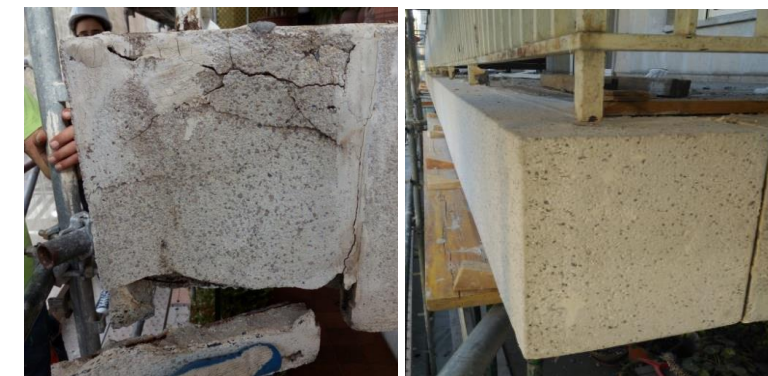
Fig. 35 Antes y después de la sustitución de piezas de canto de forjado

- Sustitución de las piezas rotas de piedra artificial en cantos de forjado de balcones.

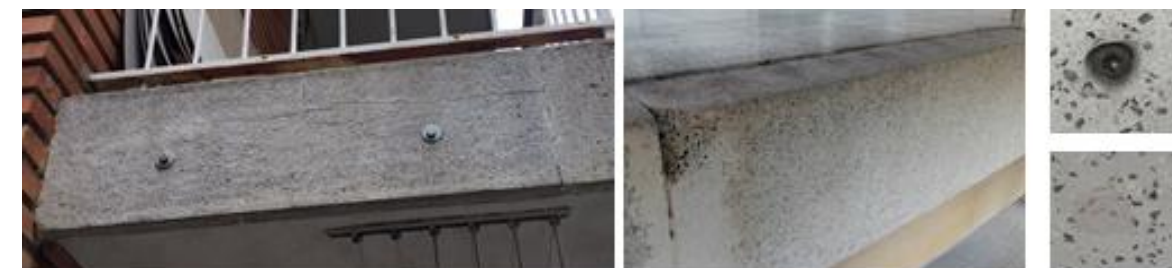
Fig. 36 Antes y después del anclaje de piezas (inicialmente había ciertas piezas ya ancladas)

- Anclaje de las piezas de piedra artificial en cantos de forjado de balcones.

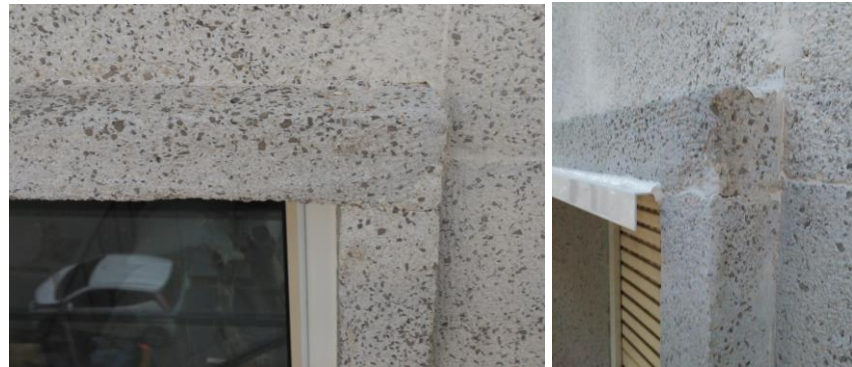
Fig. 37 Antes y después de la colocación de escupidor de aluminio

- Colocación de escupidor en ventanas formado por chapa de aluminio.

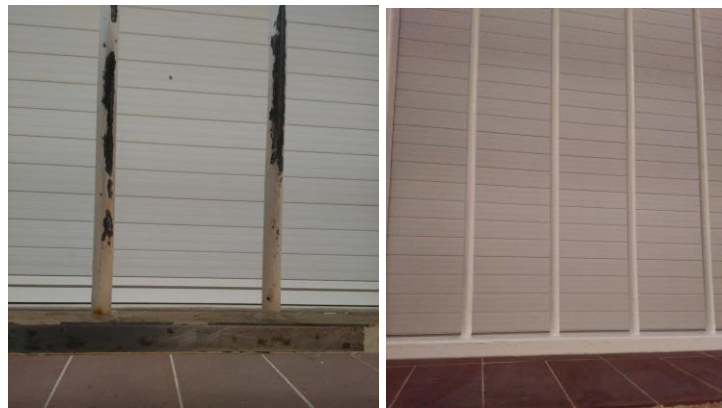
Fig. 38 Antes y después de la pintura de barandillas

- Pintura de barandillas.

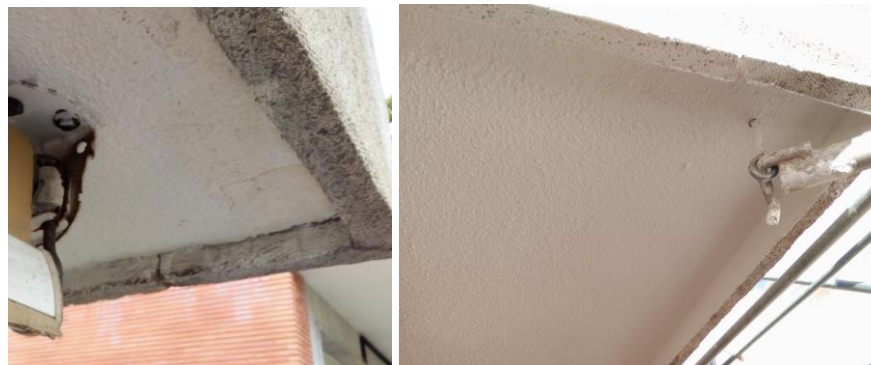
Fig. 39 Antes y después de la pintura de techos de balcón

- Pintura de techos de balcón.

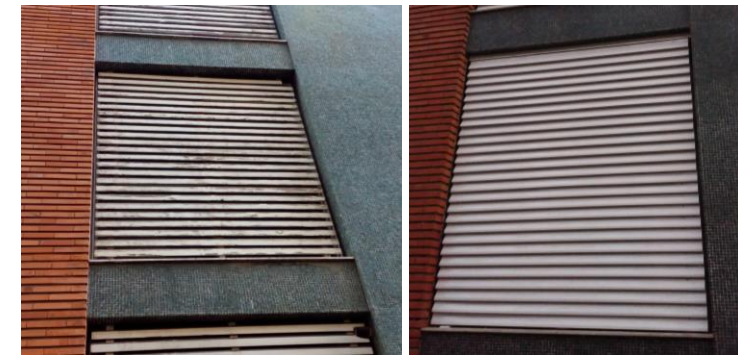
Fig. 40 Antes y después de la sustitución de celosías

- Sustitución de celosías.

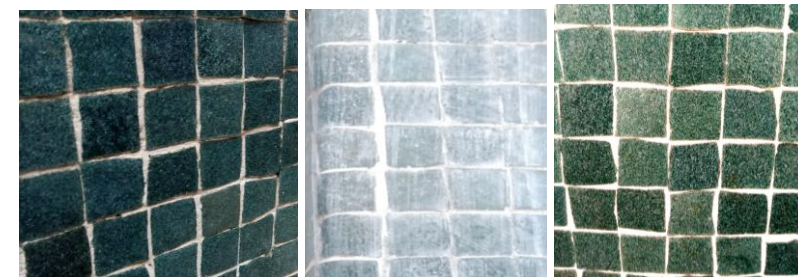
Fig. 41 Antes y después del rejuntado de gresite

- Repaso de aplacado de gresite mediante nuevo rejuntado.

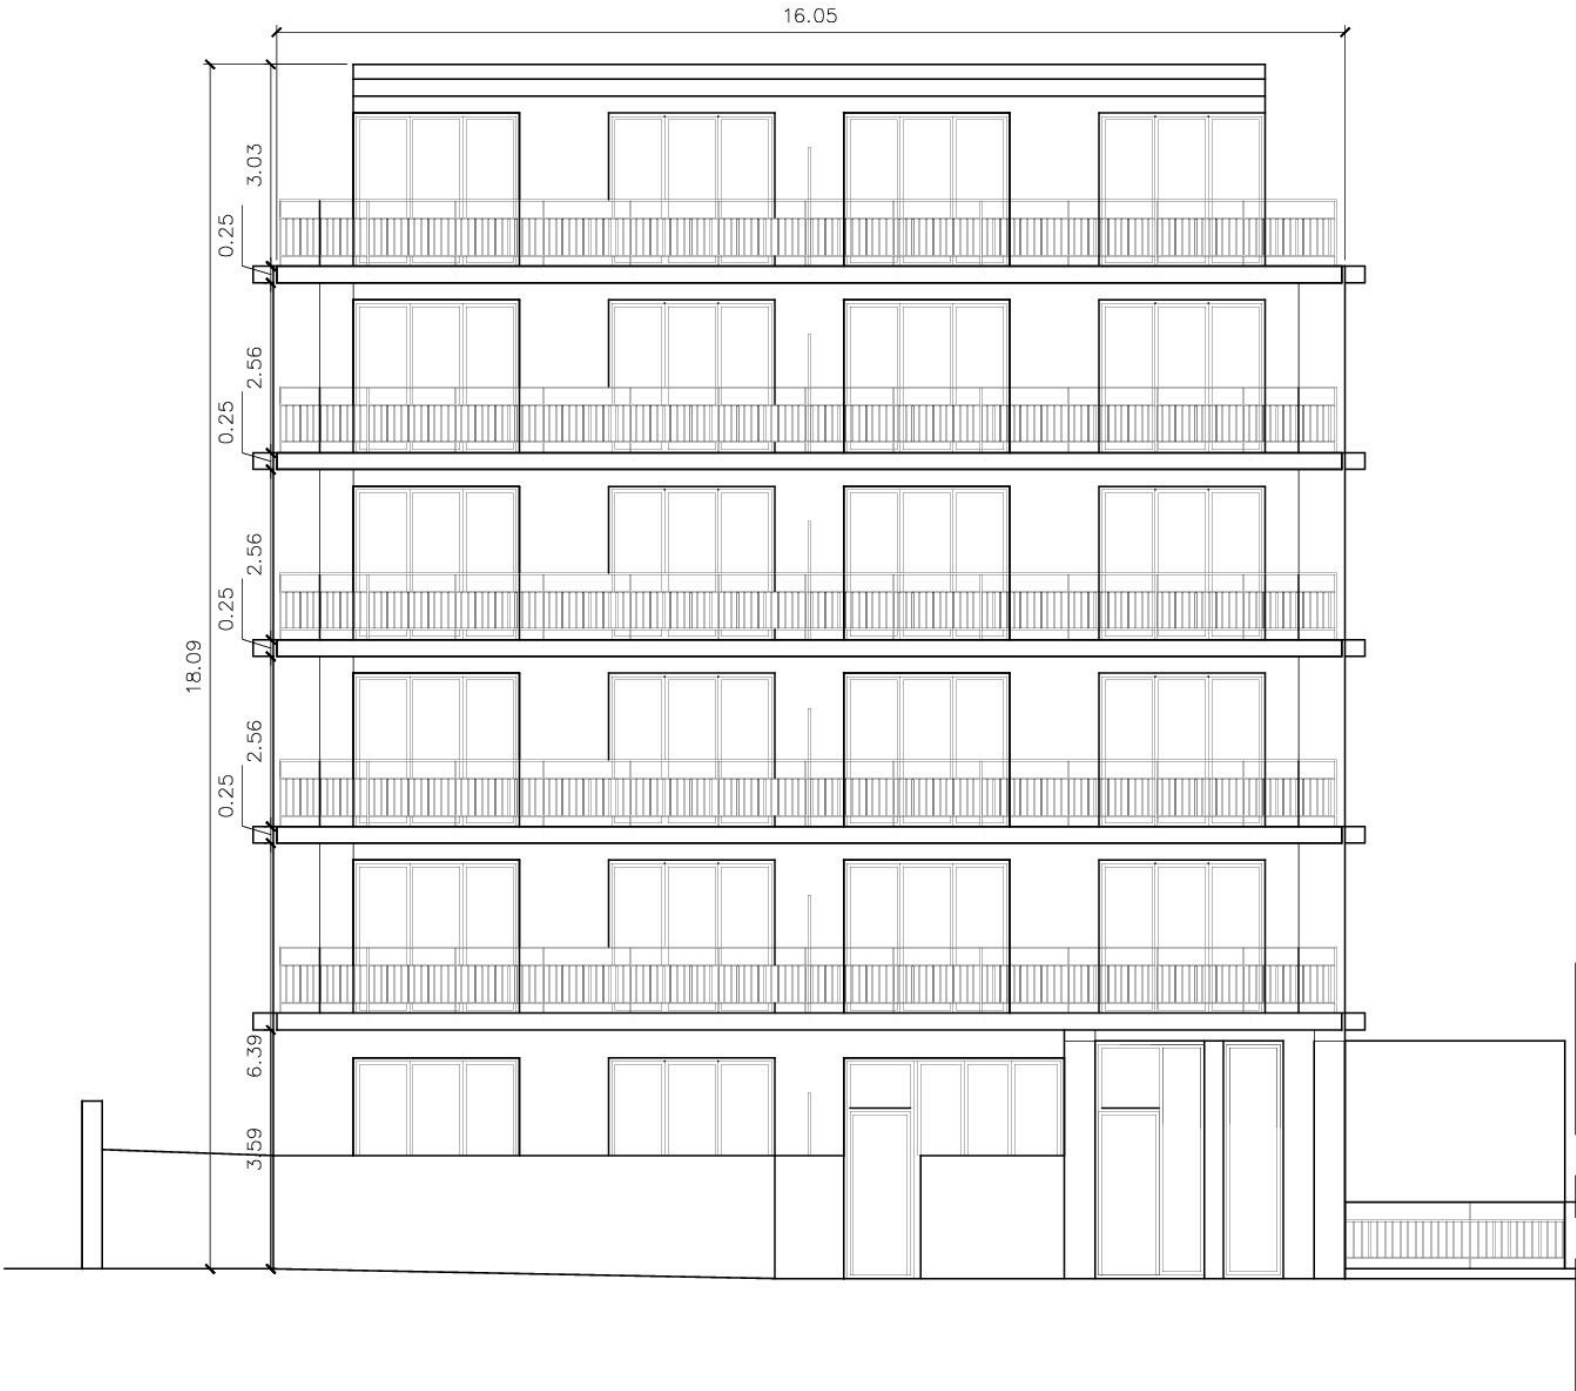
FAÇANA PRINCIPAL

- ESTAT ACTUAL**
- REVESTIMENT PEDRA ARTIFICIAL AMB ESQUERDES,FISSURACIÓ I DESPRENIMENTS PUNTUALS D'APLACAT.
  - DESPRENIMENT DE MATERIAL DE REJUNTAT ENTRE PLAQUES DE PEDRA ARTIFICIAL.
  - VESSAMENT D'AIGUA I FORMACIÓ DE CALCIFICACIONS.
  - BRUTÍCIES EN PECES DE PEDRA ARTIFICIAL.
  - EROSIÓ EN TRAMS DE TANCAMENT CERÀMIC.
